Lerbergetts hamn

6 årsplan 2018-2023

oppdatert/revidert plan 2018

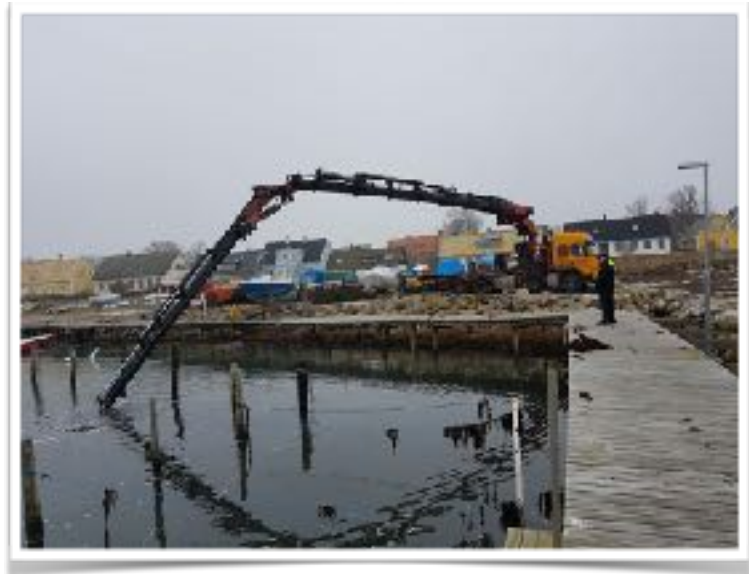
Östra bryggan är visserligen i ngt bättre skick än mittbryggan men bakomliggande stenskoning behöver ersättas och höjas med pålad kaj. Efter upprepade påfrestningar i samband med högt vattenstånd främst i kombination med sydliga stormar får södra hamnplanen allvarliga erosionskador. Insatsen ger

möjlighet till att påbörja ett efterlängtat arbete med sk flytbryggor och Y bommar. Arbetet här kan utföras från land och ger erfarenheter för fortsatta insatser i hamnen (Östra) gör det därför mycket lämpligt att påbörja kajrening och utveckling just här. Arbetet måste ske med stor försiktighet då mycket av insatsen sker i vatten - något som alltid är känsligt.

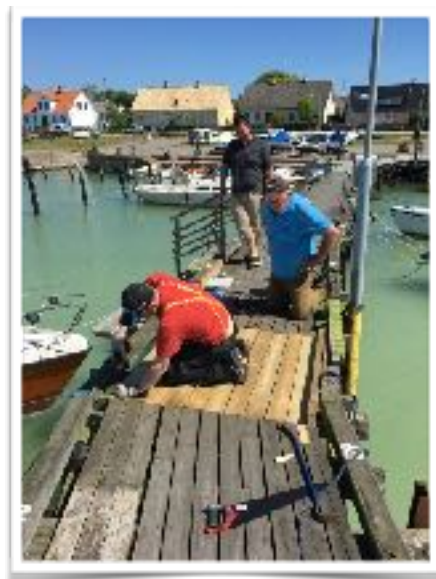
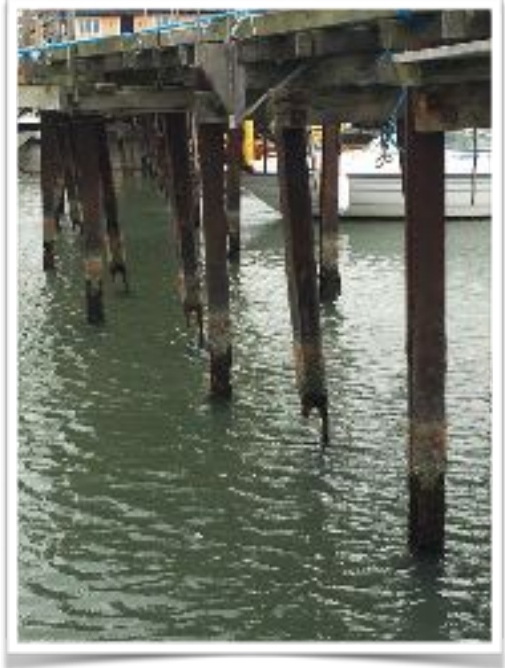
Mittbryggan, ursprungligt uppförd i mitten av 1960 talets början är i mycket dåligt skick. Bedömningen är åtgärder för att säkra bryggan måste göras. Dessutom behöver flertalet båtplatser längs bryggan breddas. Avvägning att ersätta bryggan med s k flytbrygga har gjorts. Och efter förnyad bedömning har hamnkommittén gjort

bedömningen att mittbryggan behöver rivas och ersättas med flytbrygga. Trots att det är tekniskt och miljömässigt utmanande när det kommer till att riva den nuvarande bryggkonstruktionen. I samband med detta breddas hamnplatserna.

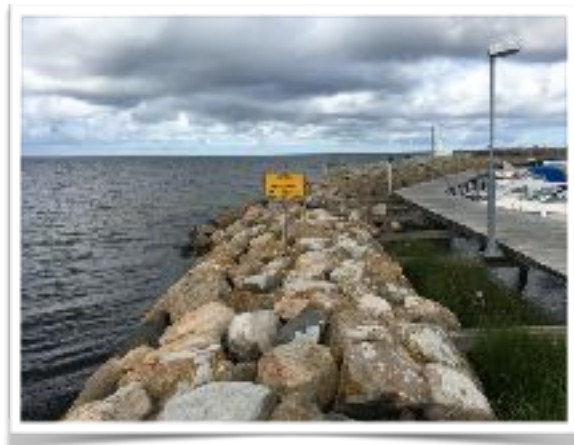
Södra piren (Rössjan) är byggd av löst lavad sten och behöver tätas för att förhindra sandintrång. Betonginjektering för ca 35 år sedan fungerar dåligt med stor

sandgenomträngning som följd. Ett framtida behov av den brygga som nu löper längs Rössjans norra sida är oklart. En preliminär bedömning är att det kommer att krävas mycket stora tekniska och ekonomiska insatser för att ersätta nuvarande brygga med en tät kaj som ersättning för nuvarande brygga. Uppfattningen är att med ett mer flexibelt båtplatssystem med sk flytbryggor och Y bommar skall prioriteras.

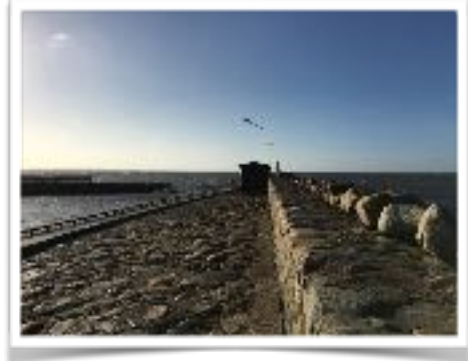
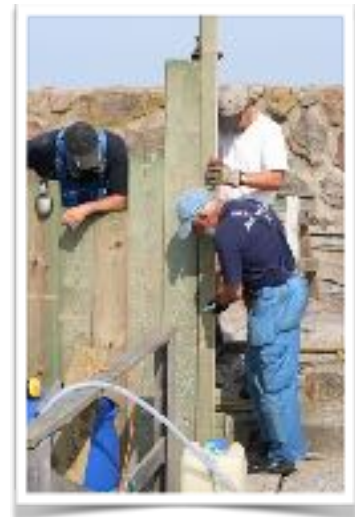
Norra piren - Stora bro - renoverades mellan åren 2008 och 2011 på den del som utgör hamnens insida. Ca 140 meter kaj gjöts om i huvudsak med frivilliga krafter. Ovansidan av kajen behöver fortsättningsvis ett löpande underhåll, något hanteras under de återkommande arbetsdagarna. Inom snar tid behöver också själva parapeten fogas om för att förhindra ras. Detta arbete måste utföras av professionella krafter, eftersom det innebär lyft och återställan av de stenblock i 200 - 500 kg klassen som rört sig. Utsidan av piren, den del som vänder sig norrut, behöver en kontinuerlig påfyllnad av sten i vattenbrynet. Detta sker fortlöpande i mån av tillgång på sten.

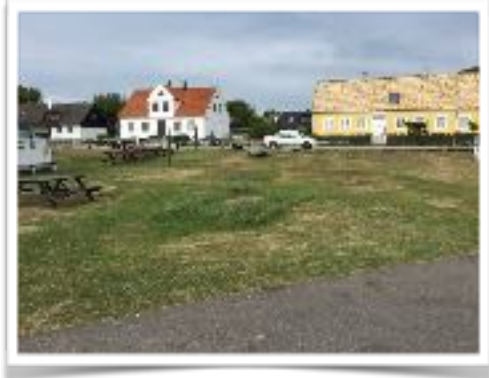
Norra hamnplanen är gott skick. I samband med ny spont och ny krönbalk på östra kajen kommer sannolikt asfalten på området att behöva läggas om.

Södra hamnplanens gräsdel är i gott skick och kan lämnas utan åtgärd. Nuvarande grusbelagd yta bibehålls. Om ytan hårdgörs måste också system för avrinning av
